**Diagnostic structurel de la charpente d'un bâtiment communal recevant une centrale photovoltaïque, situé 643 Hameau Lagrange 81260 FONTRIEU**

**MAIRIE - FONTRIEU**  
**130, HAM. LA VERROUILLE, 81260 FONTRIEU**

N° affaire	Coordonnées du client	Coordonnées du site
Réf Quardina 141 24 04 0162	<b>MAIRIE DE FONTRIEU</b>  130, Ham. La Verrouillé, 81260 Fontrieu	<b>Bâtiment communal – FONTRIEU</b>  <b>643 Hameau Lagrange 81260 FONTRIEU</b>

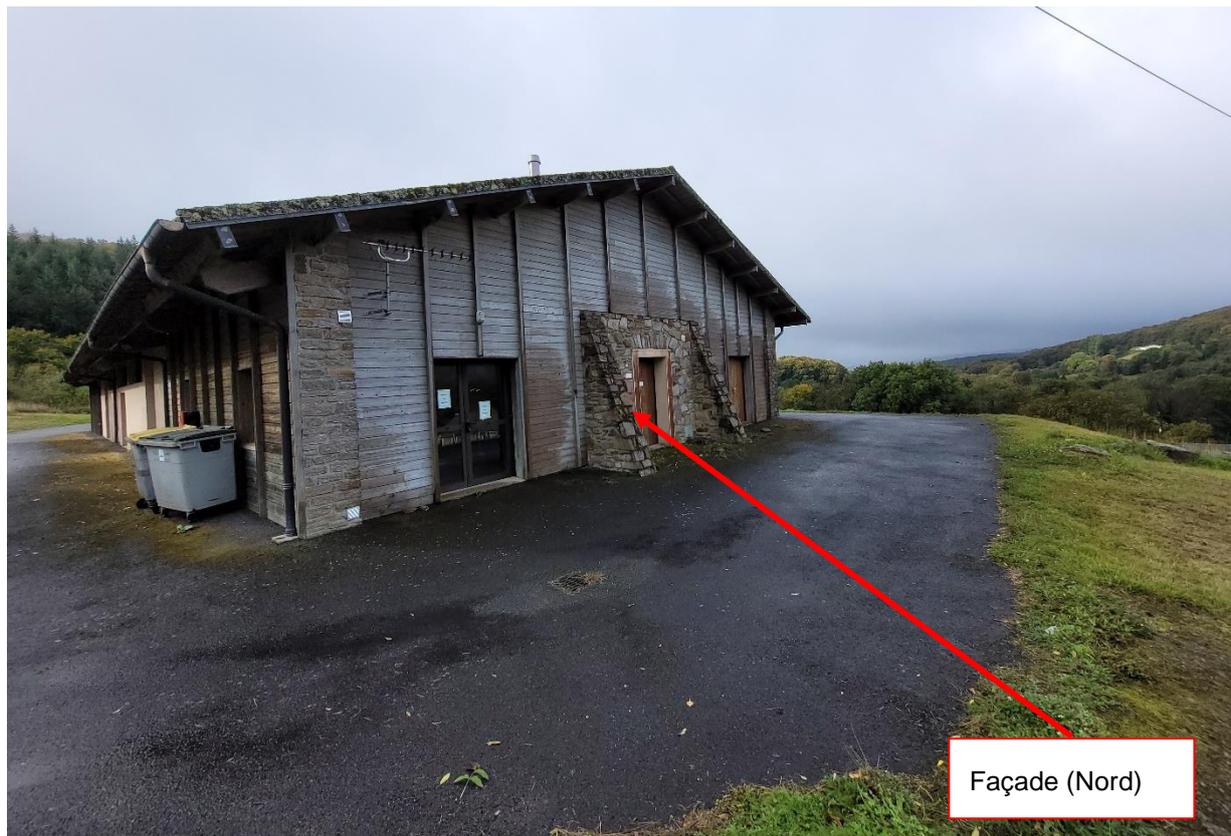
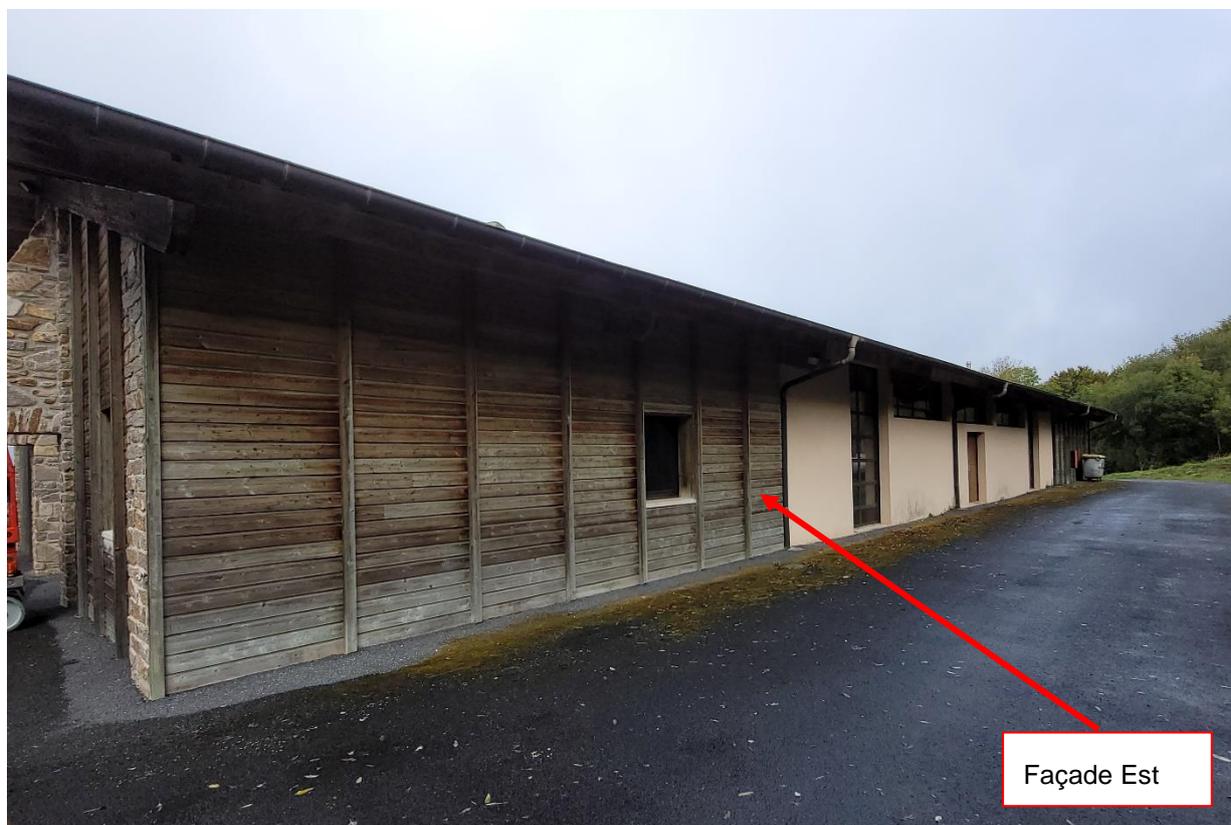
- ✓ Le présent rapport est fondé sur l'analyse technique et visuelle des éléments en place (Relevés).
- ✓ Ce rapport comprend :
  - La modélisation de la structure sur la base du relevé
  - L'analyse des sections sous les charges futures
  - Une synthèse des résultats
- ✓ Hors mission :
  - Hors analyse des contreventements verticaux et horizontaux puisqu'il n'y a pas d'aggravation des charges de vent (manque de visibilité : mur entre poteaux et plaquages intérieur).
  - Hors études d'autres corps d'état y compris leurs fixations sur l'ossature bois (faux plafond, fondation, et divers ...).
- ✓ Périmètre d'intervention :
  - Inspection visuelle dans les zones accessibles en toute sécurité (ne disposant pas d'élément d'habillage – encoffrement, flocage...) par suite au démontage partiel des faux-plafonds.

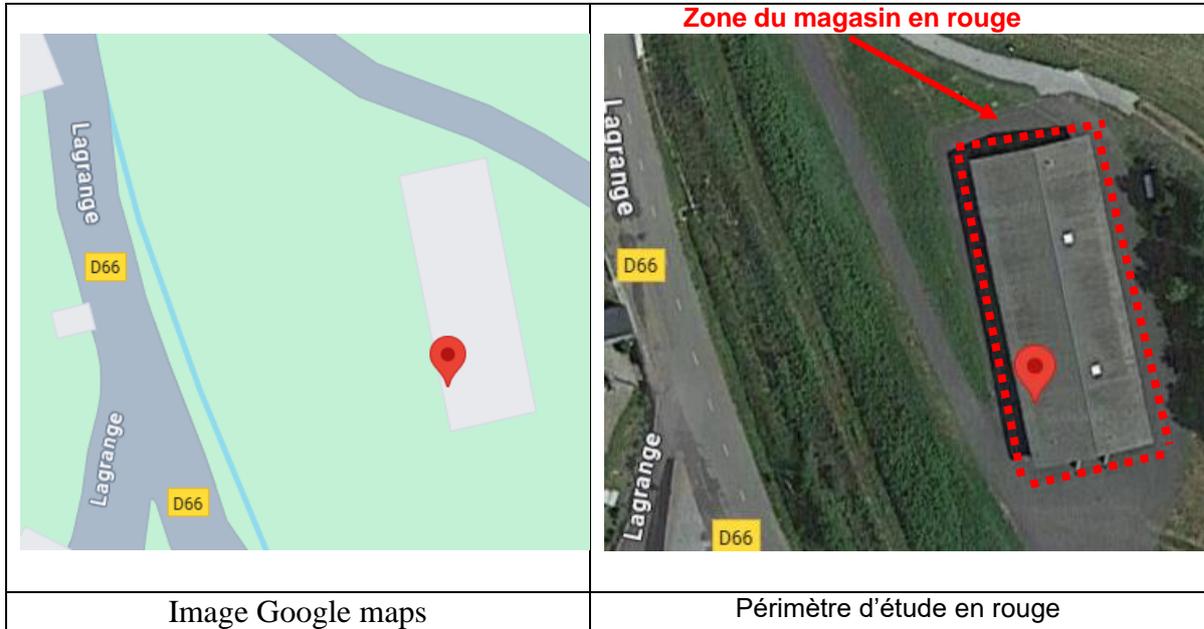
- Localisation et périmètre d'étude : Encadré en rouge ci-dessous

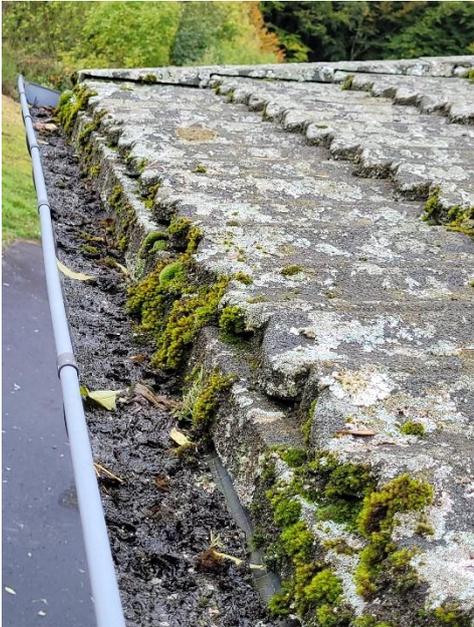
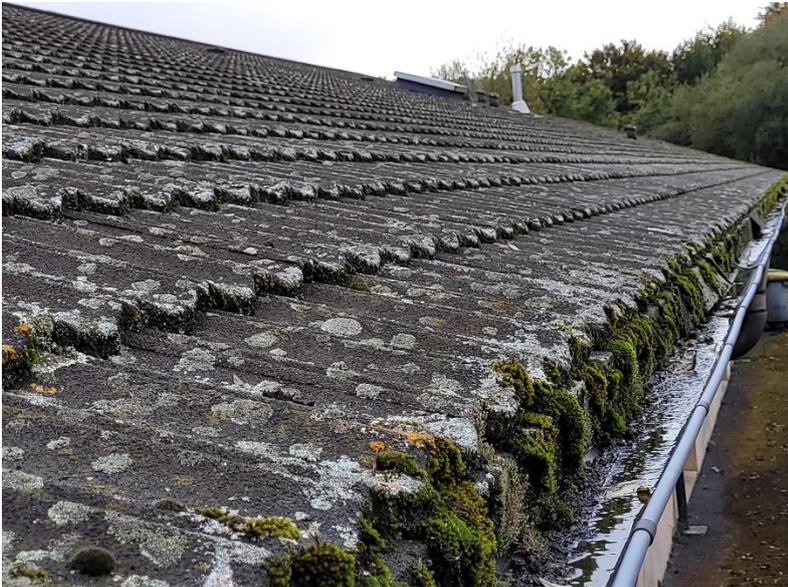
Désordres	Repères	Photos		
La mousse et lichens sur la couverture et chéneaux	La couverture

Causes probables	Niveau de risque	Commentaires
		<ul style="list-style-type: none"> <li>- Exposition prolongée à l'humidité</li> <li>- Ventilation insuffisante</li> </ul>	<b>R3</b>	Etat partiellement satisfaisant justifiant la programmation d'un traitement à moyen terme

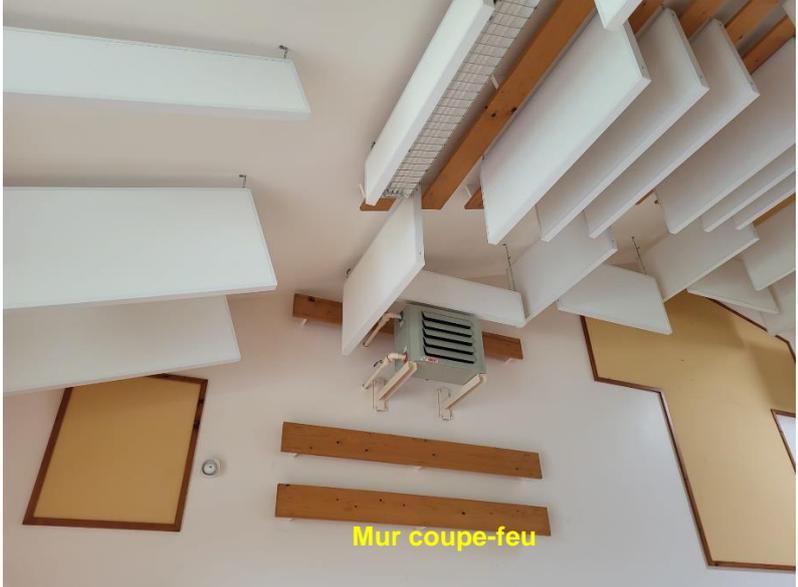
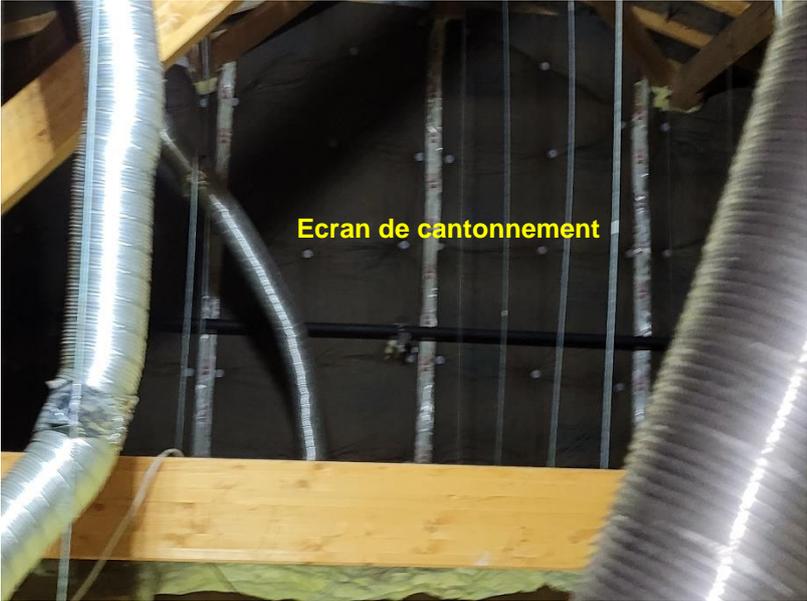
Désordres	Repères	Photos		
R A S	Intérieur et comble

Causes probables	Niveau de risque	Commentaires
		R4	<ul style="list-style-type: none"> <li>Etat satisfaisant</li> </ul>

Du point de vue de la sécurité incendie, pour la charpente, nous n'avons pas constaté d'écart vis-à-vis des exigences de l'arrêté du 25 juin 1980.

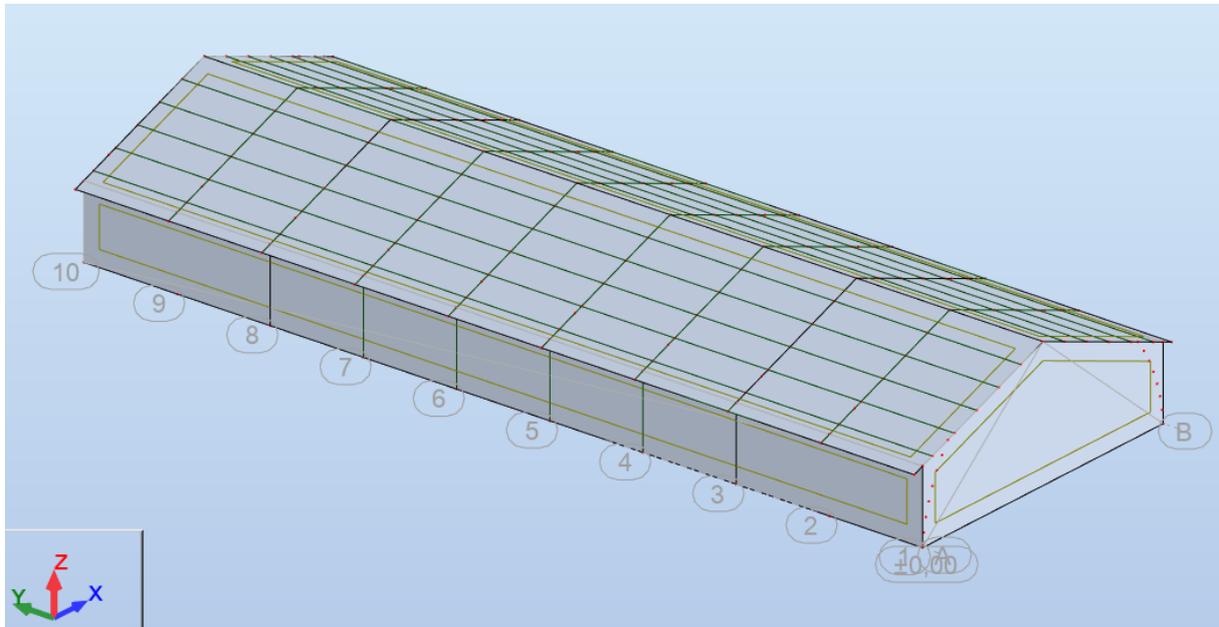
Vue en 3D de la charpente du Bâtiment « Salle de la mairie - Fontrieu »

- Murs périphériques (comprenant les murs de pignons et les murs de remplissage entre les poteaux) en parpaings. Appuis au sol via des fondations probables en béton.
- Bâtiment de 14,3 m environ de largeur et de 9 travées de 4,5 m environs dont :
  - 2 fermes en bois (file 2 et file 9)
  - 2 murs intérieurs (coupe-feu) en parpaings (file 3 et file 8)
  - 4 portiques intérieurs en bois lamellés – collés (files :4, 5, 6 et 7)

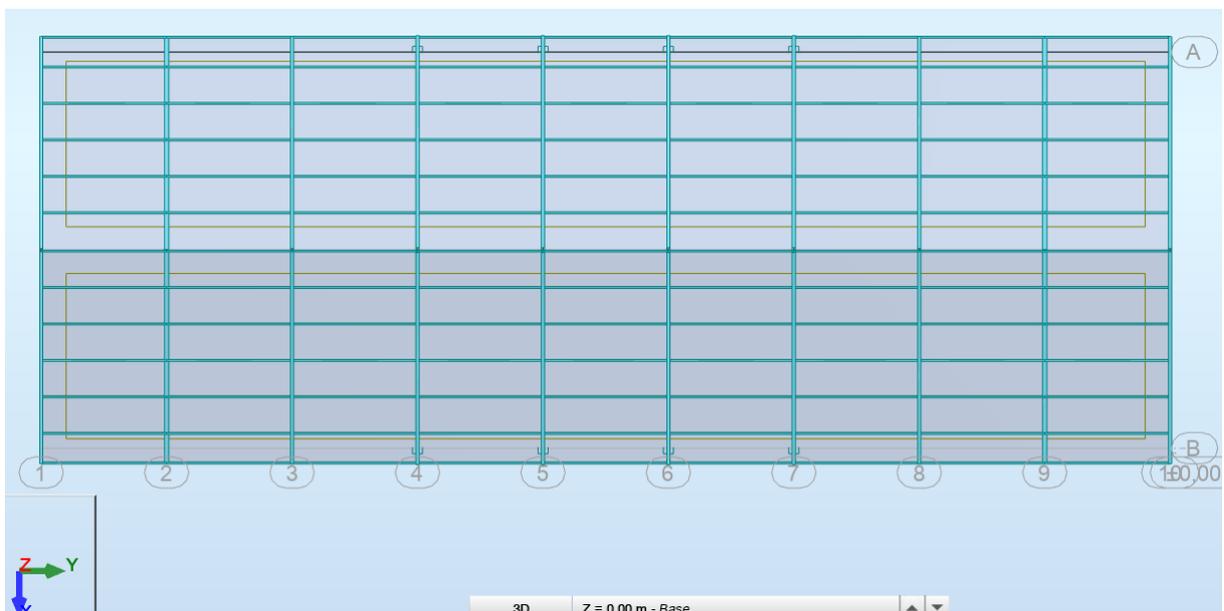
Vue en 2D de la charpente de couverture « Salle de la mairie - Fontrieu »

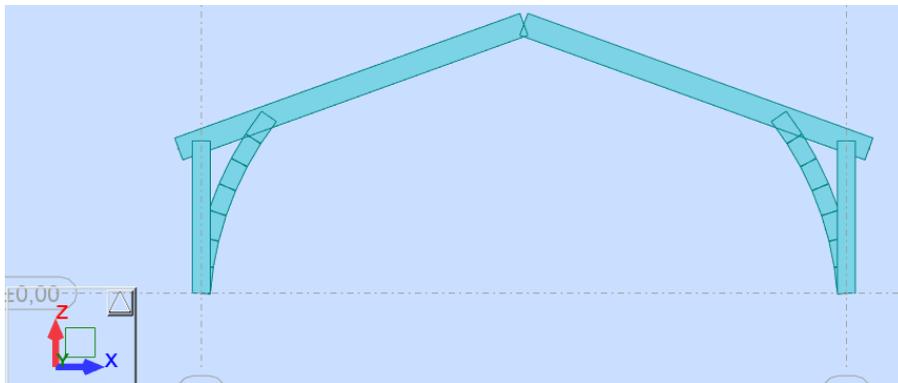
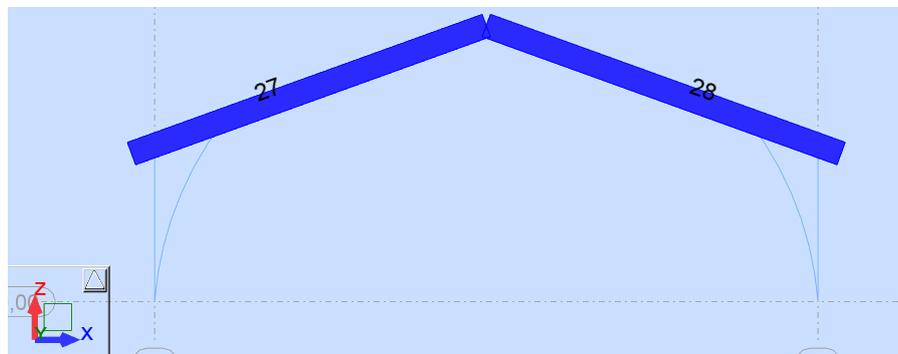
#### 6.2.1 Vue 2D de poutre bois (lamellés-collés à double décroissance)

**PARAMETRES DE LA SECTION: ARBALETRIER 520\*120**

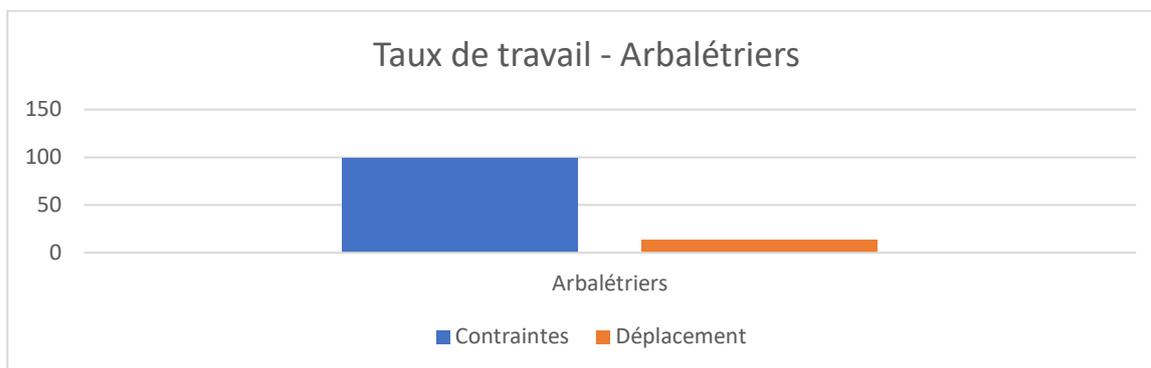
## 6.2.2 Taux de travail des arbalétriers en bois lamellés-collés

- La section des arbalétriers (bois lamellés-collés) est capable de supporter les charges du projet (soit 99%)
- Les déplacements sont admissibles (soit 13%)

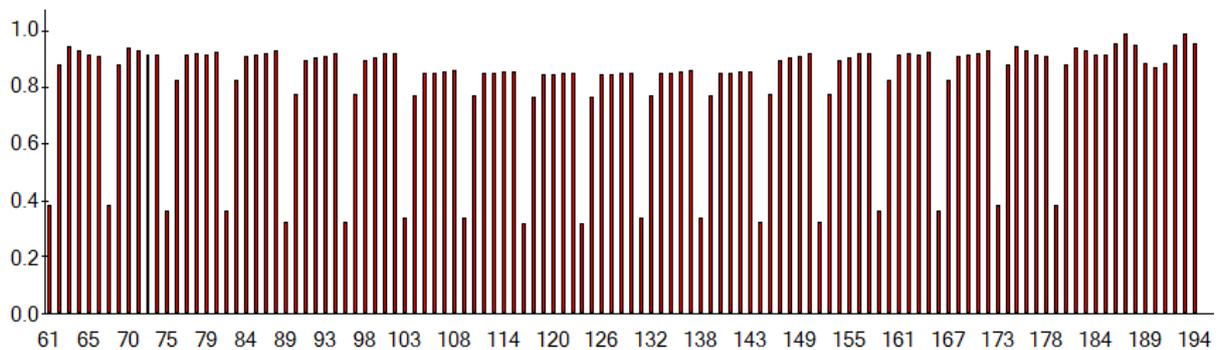
### 6.3.2 Analyse globale des pannes

- La section des pannes est capable de supporter les charges du projet (soit 100%)
- Les déplacements sont admissibles (soit 25%)

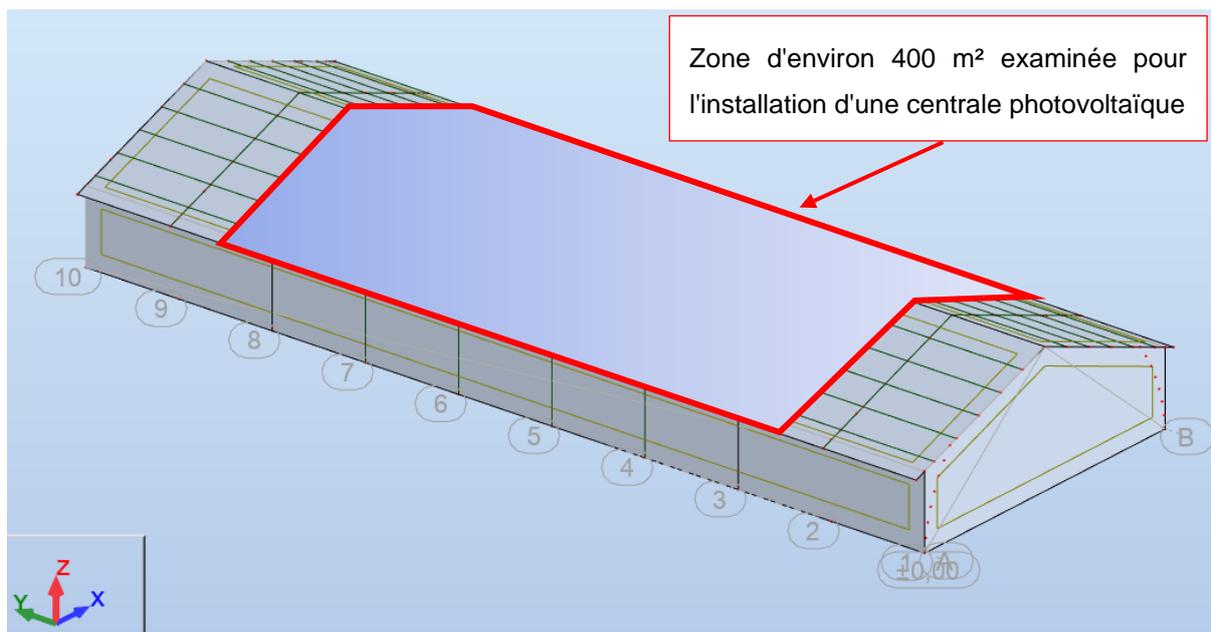
Du point de vue de la structure, la charpente existante (voir la zone ci-dessous) sous charges projetées (installation d'une centrale photovoltaïque) est conforme aux normes et réglementations en vigueur et est dans un état globalement satisfaisant.

**Il est donc possible d'installer une centrale photovoltaïque sur le toit du bâtiment de la mairie de Fontrieu, dans la zone vérifiée d'environ 400 m<sup>2</sup>.**
